# Zwei Etagen Holz

Ein durch eine Gasexplosion völlig zerstörtes Mietshaus in Wien erhält eine neue, größere Dachlandschaft. Das Holz spielt die tragende Rolle.

## PROJEKT 1 // WIEN

Aufstockung in der Mariahilfer Straße 182 in Wien

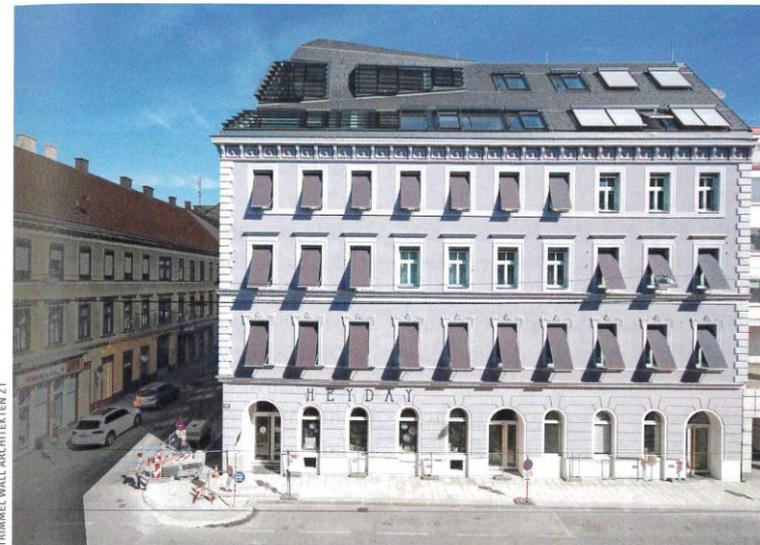
Die neue Fassade strahlt in altem Glanz. Die thermische Sanierung sieht man ihr nicht an.

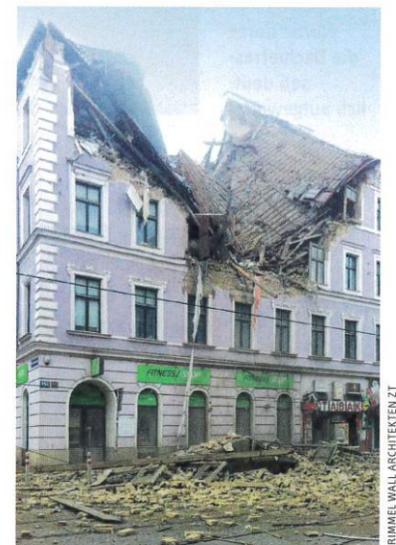
Straßenansicht nach der Explosion: Aus diesen Trümmern entsteht etwas Neues.

Im April 2014 tönt ein Knall durch die Wiener Mariahilfer Straße. Eine Gasexplosion lässt die oberen zwei Stockwerke des Eckhauses einstürzen, das Dach ist komplett zerstört. Rauch und Staub quellen durch die umliegenden Straßenzüge. Das Gebäude ist nach der Explosion unbewohnbar.

Zu diesem Zeitpunkt waren die Trümmer und der Schutt schon zum Teil beseitigt und einsturzgefährdete Bauteile bereits entfernt. Im Bauteil zur Mariahilfer Straße hin waren das Erdgeschoss und das erste Obergeschoss nur noch ein Torso, auch die Fassade war schwer beschädigt. Besser sah es zur Seitenstraße hin aus. Die Fassade an der Denglergasse war nahezu unversehrt, auch die Konstruktion dahinter war in besserem Zustand. Für die Architekten begann nun eine interessante Phase: Was ließe sich aus der Ruine noch machen? „Es gab mehrere Szenarien“, berichtet

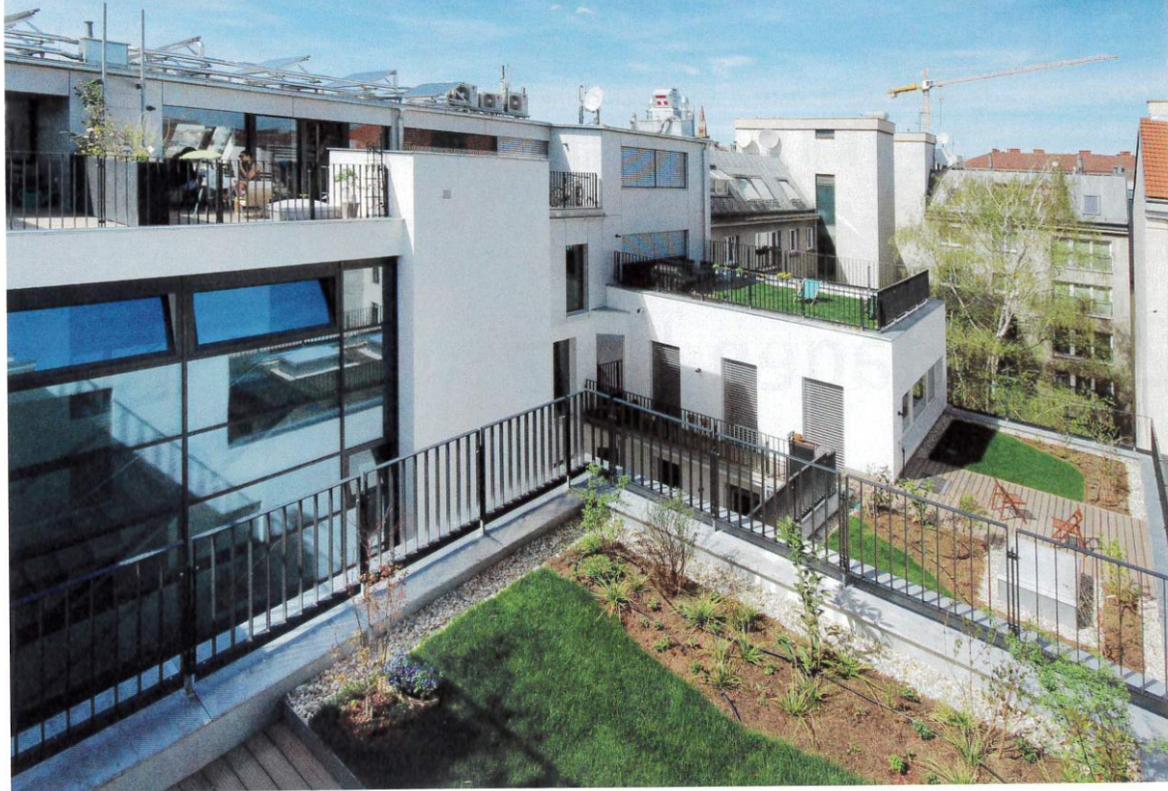
► Der Innenhof wurde durch die Dachterrassen deutlich aufgewertet

Sie trugen Teile der Innenhofbebauung ab und öffneten den Bau zu dieser Seite. Der neu gestaltete Hauseingang in der Denglergasse öffnet sich zum Innenhof hin über ein begrüntes Belichtungs-Atrium. Der Innenhof wurde ebenerdig überbaut, um Platz für Allgemeinräume zu schaffen. Die sieben Pflichtstellplätze in der Garage sind alle mit einer Ladestation für Elektroautos ausgestattet. Die Belichtungssituation im Innenhof wurde durch den teilweisen Abbruch der Seitentrakte

und das Anheben des Hofniveaus um ein Geschoss stark verbessert. Der Teilabbruch des dritten Obergeschosses übererfüllte die Vorgabe der Stadt, die nur einen Abbruch der Pultdächer vorsah. Eine Optimierung der Erschließungsflächen konnte durch den Abbruch des einsturzgefährdeten Stiegenhauses erreicht werden. Es wurde ein neues, zeitgemäßes Stiegenhaus mit durchgehender Glasfassade im Innenhof errichtet.

Im neu ausgebauten Dachgeschoss wurden sieben Maisonette-Wohnungen geschaffen. Sie verfügen über großzügige Wohnräume, die sich zu den innenhofseitigen Dachterrassen und -gärten öffnen. Zusätzlich fanden noch zwei kleine Einliegerwohnungen Platz. Die breiten Fensterbänder an der Straßenseite werden von futuristisch wirkendem Sonnenschutz geziert. Er hält den solaren Eintrag der hochstehenden Sommersonne gering, sodass das Dachgeschoss an heißen Sommertagen nicht überhitzt. Ein Blick lohnt sich auch in den stark aufgewerteten Innenhof. Durch die Neuorganisation und die Gestaltung mit vielen Grünflächen auf den Dachgärten wurde der Innenhof bewohnerfreundlicher.

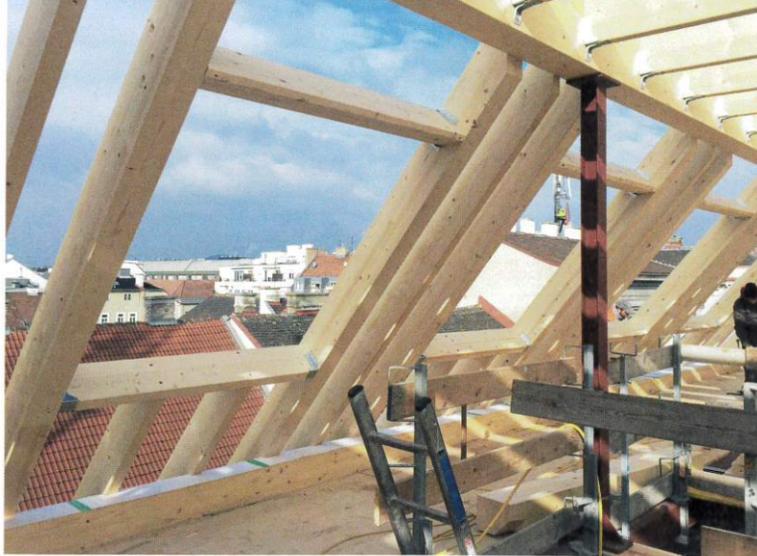
► Große Fensteröffnungen geben den Blick über die Dächer von Wien frei

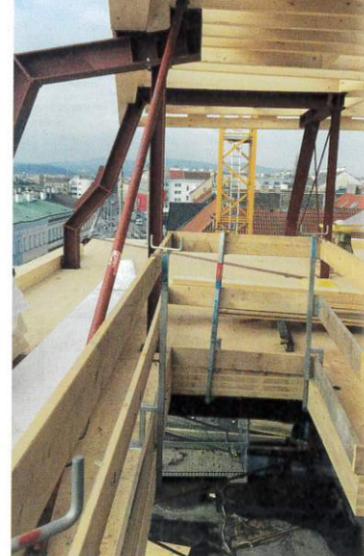
► Holz und Stahl gehen perfekt zusammen

Die Konstruktion oberhalb der obersten Bestandsgeschossdecke wurde in Holz und Stahl gehalten. „Es war eine Standardfrage im Bau: Wie bringen wir das Gewicht nach

unten?“, berichtet der Projektleiter Roland Ernst von der Graf-Holztechnik GmbH. Mit einer geschickten Konstruktion aus Stahl- und Holzträgern kann die Last so über eine Mittelwand und die Außenwände nach unten abgetragen werden.

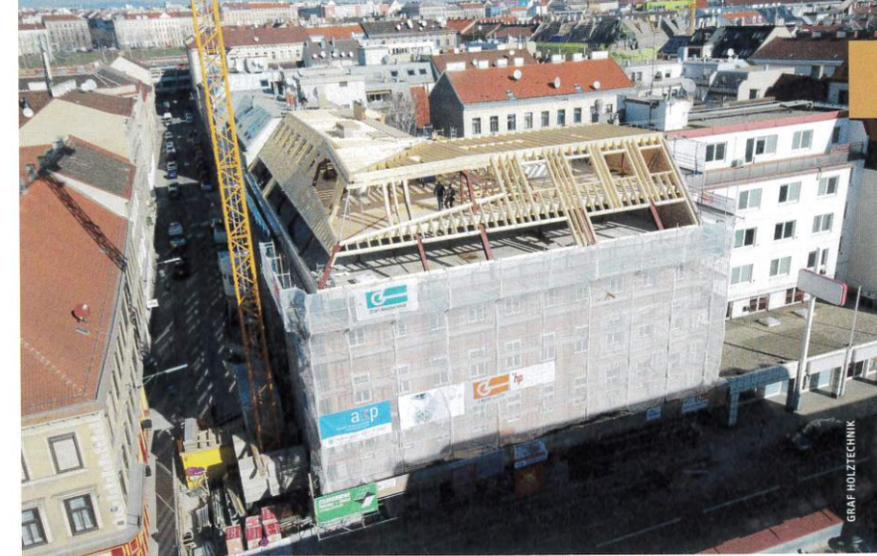
► Die Holzkonstruktion steht. Die Stahlträger sind gut zu erkennen

Die Konstruktion im Dachgeschoss ist zweigeteilt. Im Bereich der unteren Ebene dominieren Stahlträger die statisch wirksame Konstruktion. Sie tragen eine Brettschichtholz(BSH)-Decke, die beide Geschosse voneinander trennt. „Diese Brettschichtholzdecke hat zum Teil beachtliche Spannweiten von bis zu acht Metern. Das zweite Dachgeschoss ist dann von einer Holzbaukonstruktion aus BSH-Trägern und Konstruktionsvollholz(KVH)-Elementen geprägt. Wir haben hier also eine Mischung aus Ingenieurholzbau und klassischer Zimmermannsarbeit verwirklicht“, berichtet Ernst. „Diese Konstruktionsweise resultierte letztlich aus den architektonischen Vorgaben. Das Außeneck

zum Beispiel sollte möglichst viel Fensterfläche erhalten. Hier haben wir deshalb eine schlanke Stahlsäule installiert, die nur die Durchbiegung stark reduziert.“ Wo keine speziellen Vorgaben galten, handelten die Planer nach der Devise: Wie kann man die Bauteile auf bestmögliche Weise und möglichst zeitsparend montieren? Dazu wurden einige Bauteile im Werk vorgefertigt, sodass der zügigen Ausführung nichts im Wege stand.
